REHABILITATION ET MAINTENANCE DES CONSTRUCTIONS METALLIQUES

PRINCIPALES PATHOLOGIES DES OUVRAGES MÉTALLIQUES

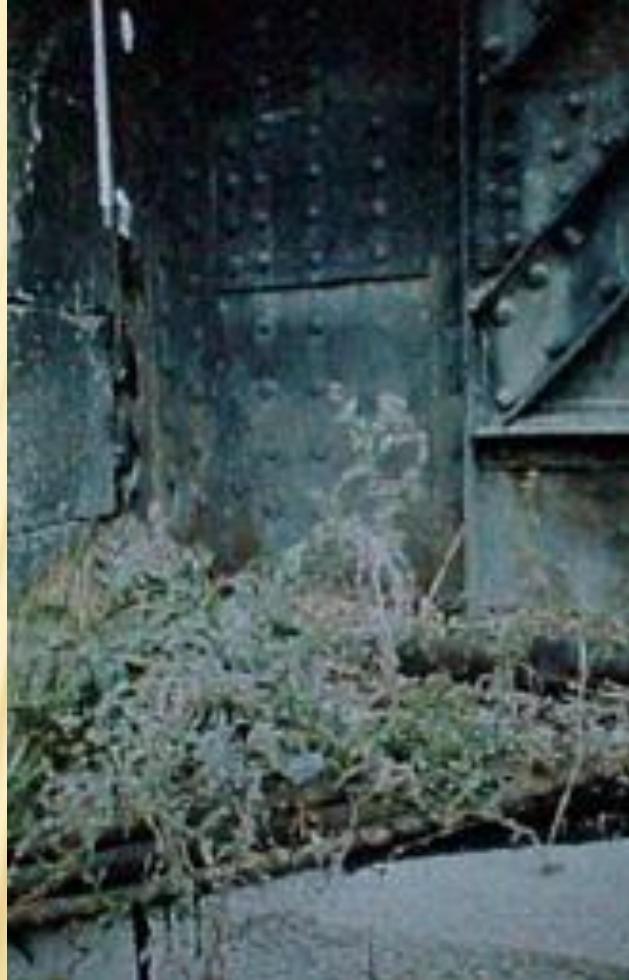
Figure 29 : Piège à poussière, maintien de l'humidité, végétation, foyer de corrosion

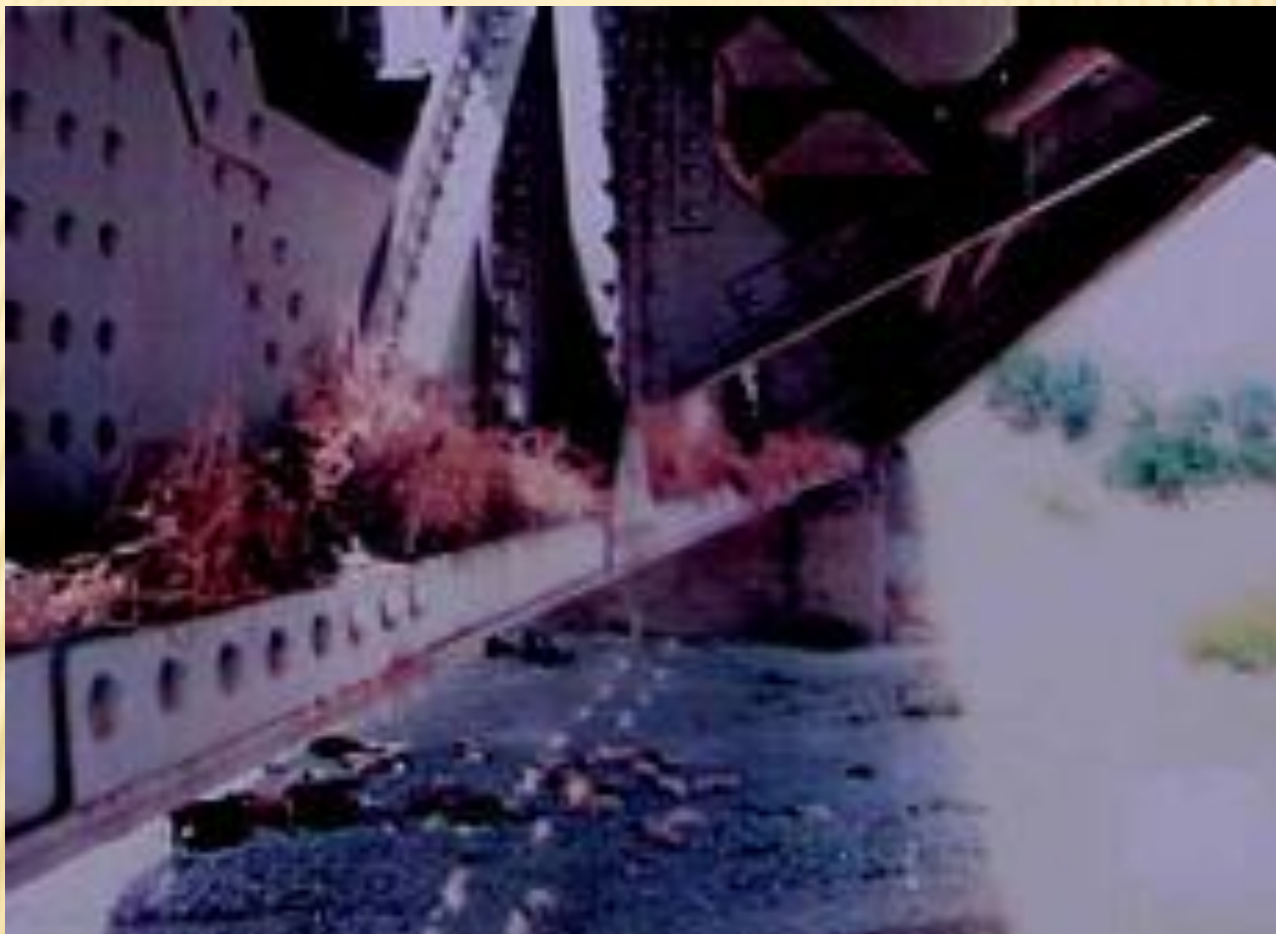
Figure 30 : Renforts de membrure inférieure formant piège à eau et / ou piège à poussière

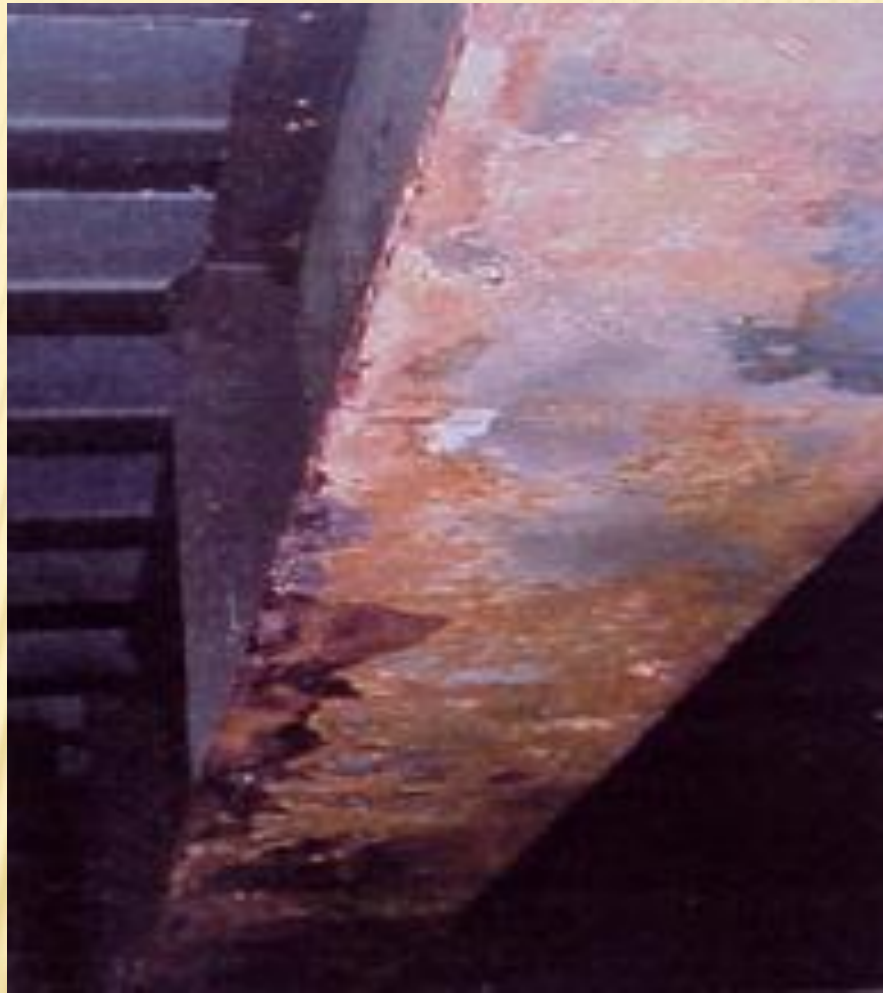
Figure 31 : Enrouillement, et début de corrosion sur zone condensante en sous-face d'une membrure inférieure de pièce de pont

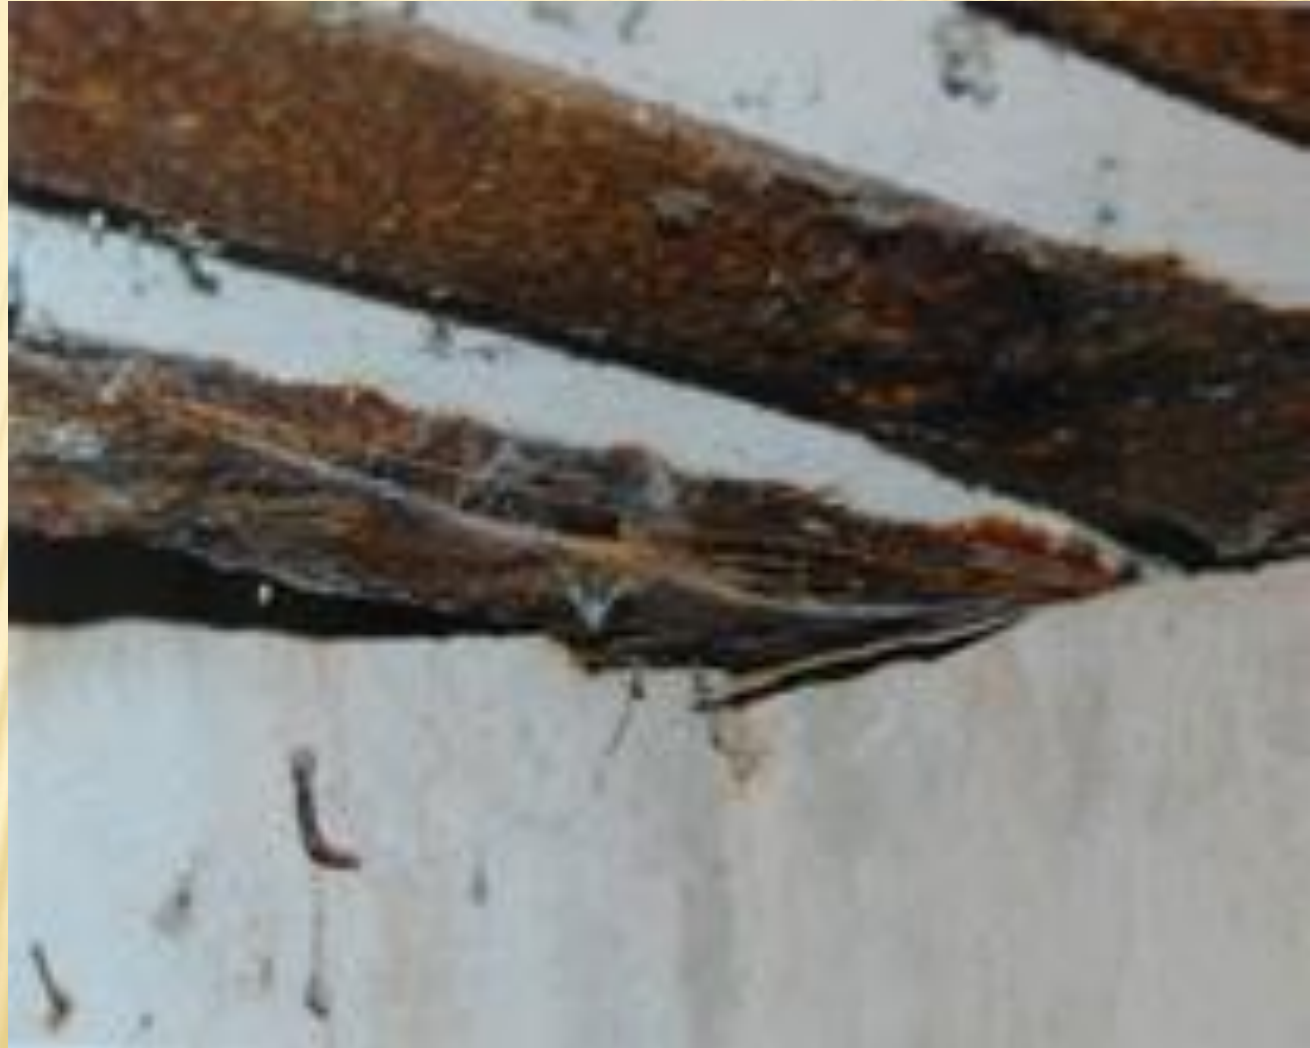
Cet aspect de corrosion
peut être la conséquence
de la formation de
structures
métallographiques
ferrite – perlite rubanées
suite à un laminage à
température basse

Figure 32 : Corrosion feuilletante d'une membrure inférieure d'une poutre d'un pont à poutrelles enrobé

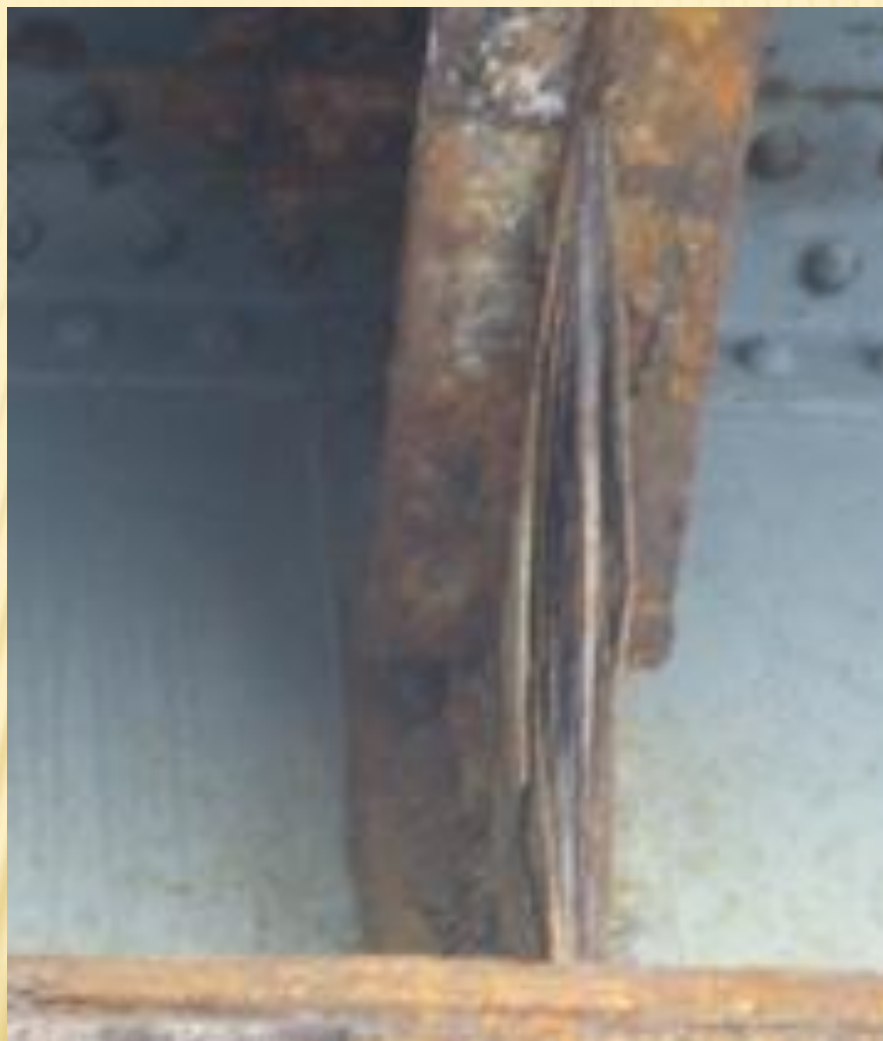
Figure 33 : Corrosion feuilletante d'un gousset sur un ouvrage des années 1960.

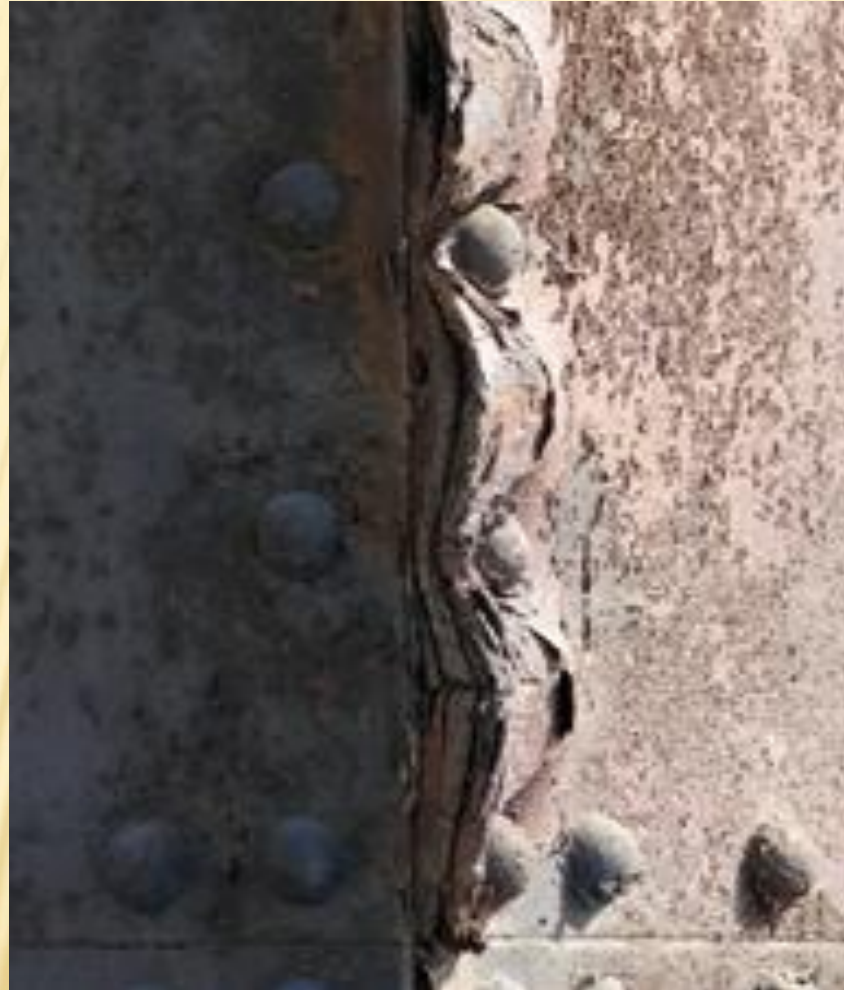
La rouille formée peut atteindre 8 fois le volume de métal dégradé

Figure 35 : Corrosion foisonnante entraînant une importante traction sous tête des rivets

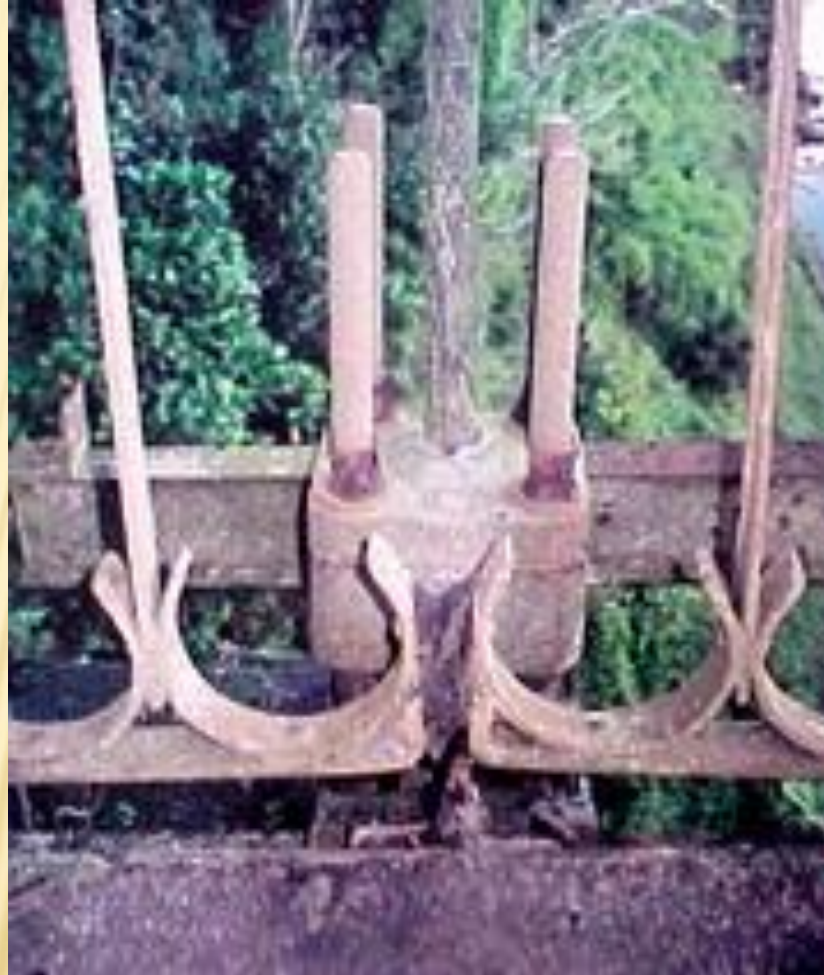
Les aciers de décolletage peuvent être choisis parmi des nuances resulfurées (ce qui permet la fragmentation des copeaux), qui entraînent une mauvaise tenue à la corrosion. Ici, les écrous ont quasiment disparus par corrosion, alors que les tiges filetées ne sont pas ou peu dégradées

Figure 36 : Corrosion d'écrous

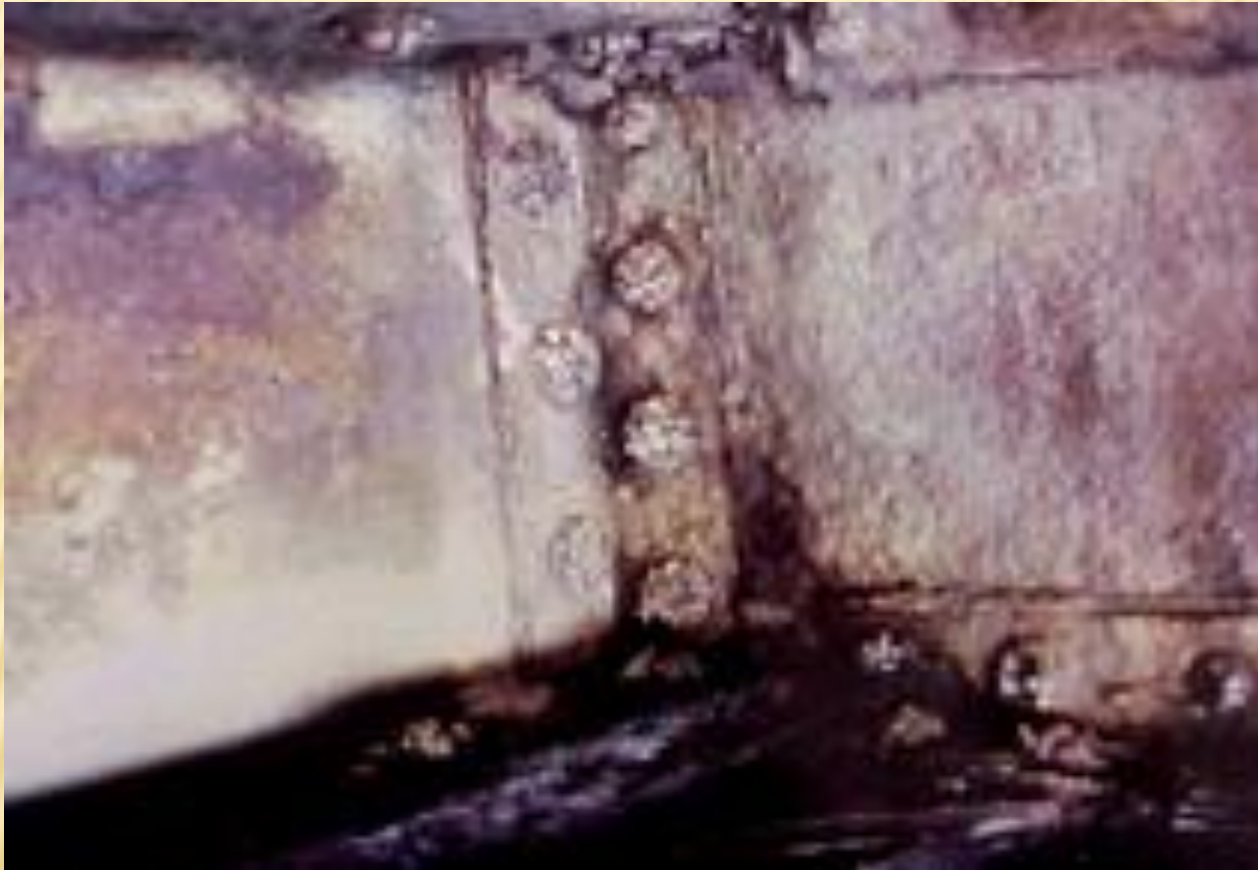
Figure 39 : Corrosion des têtes de rivet, risque de perte de résistance à la traction sous tête

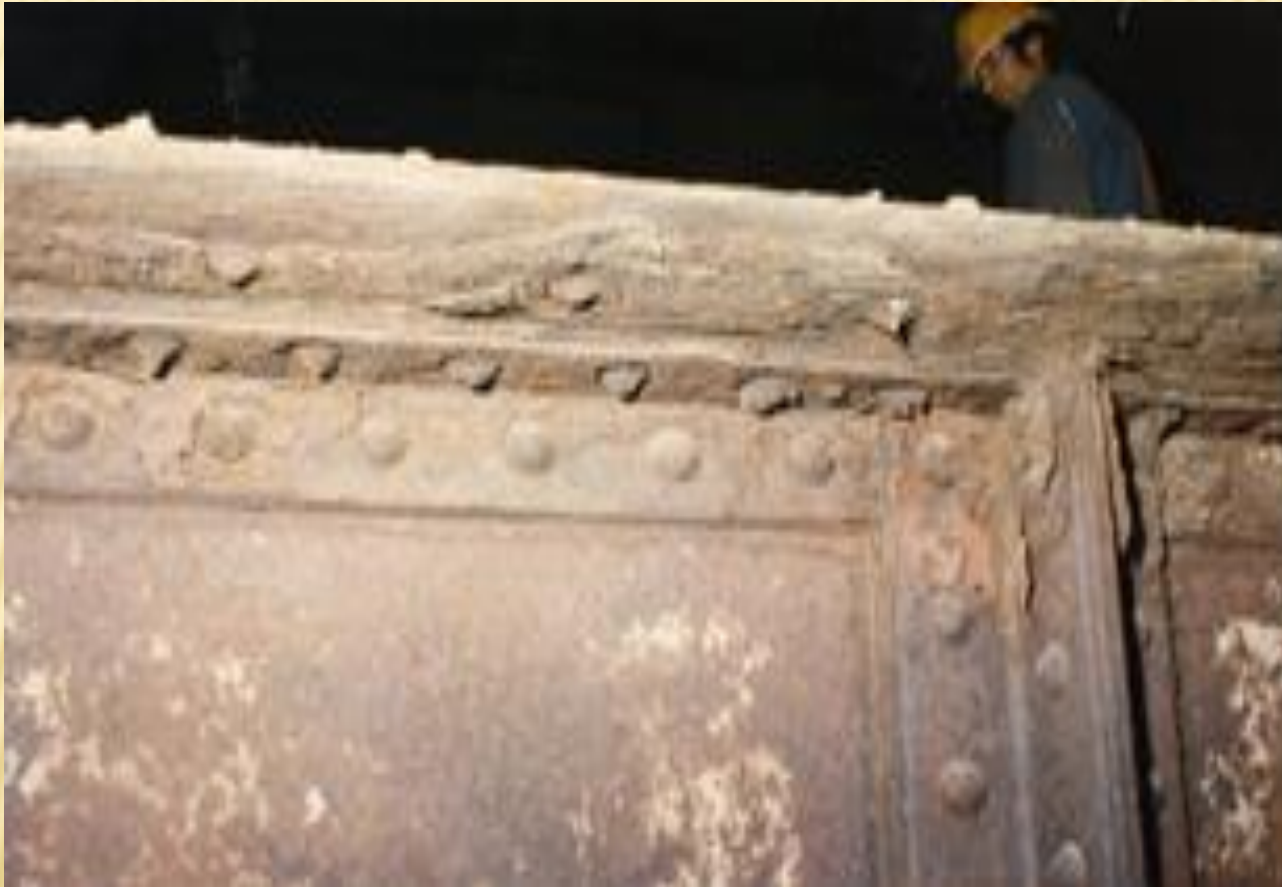
Figure 40 : Dégradation des têtes de rivet par corrosion

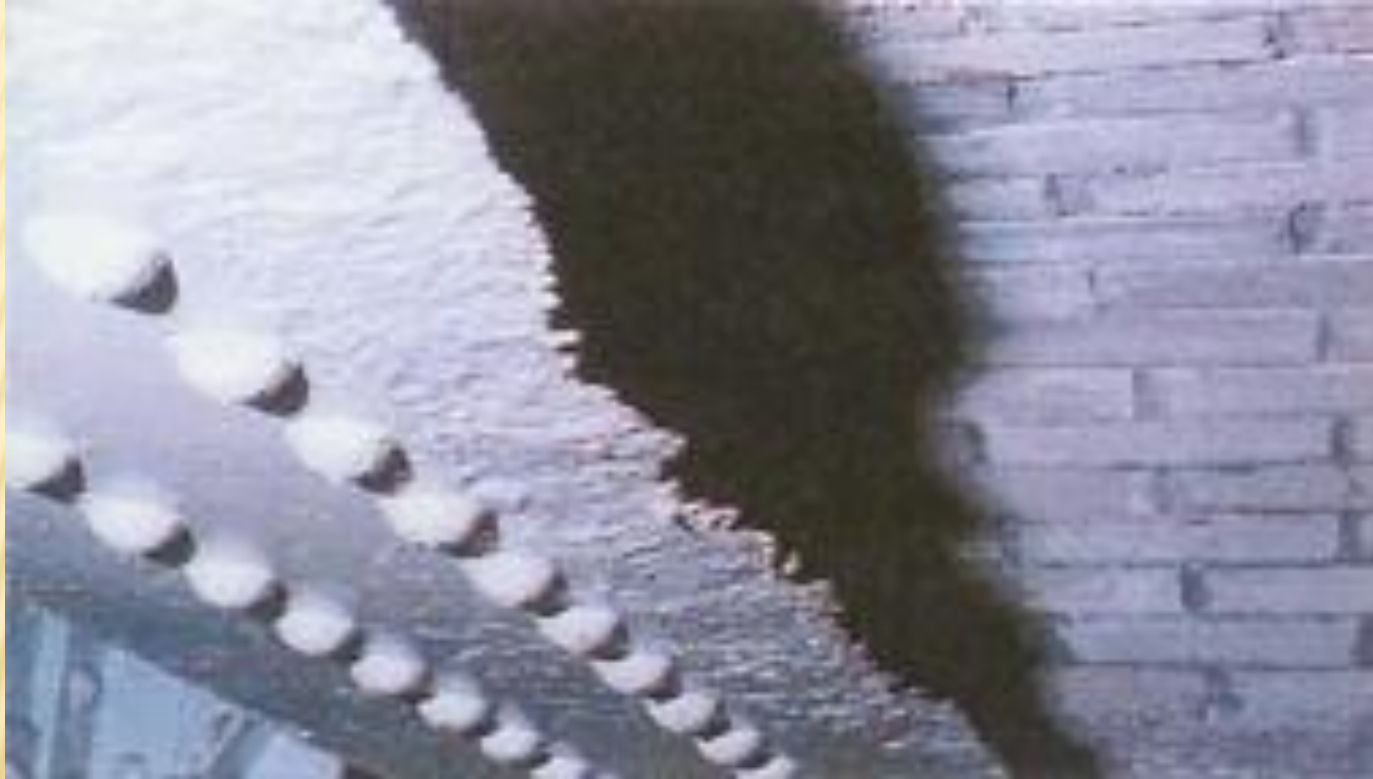
Figure 41 : Membrure inférieure corrodée latéralement, conservée après vérification par calcul et traitement anticorrosion.

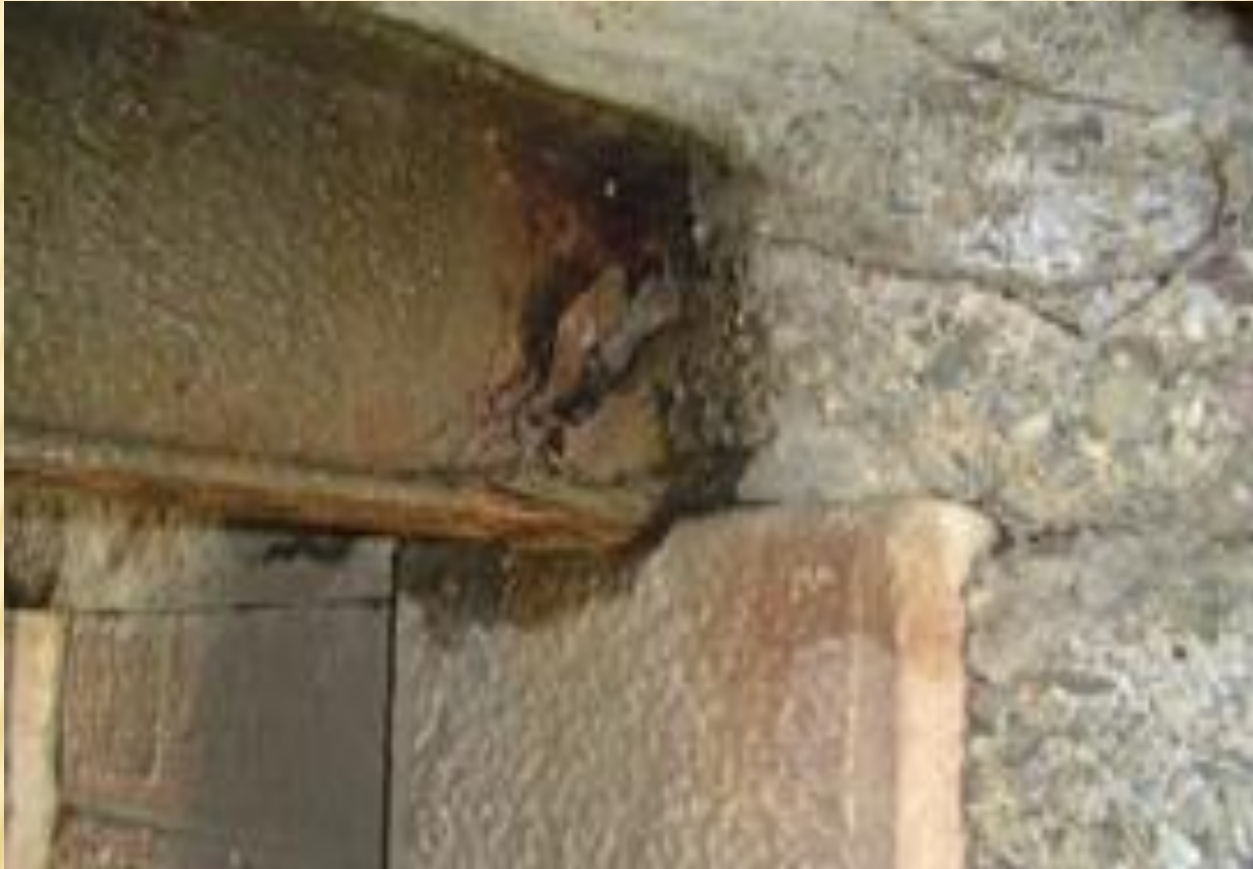
Figure 42 : Dégradation, avec écrasement de la zone d'appui d'une poutre encastrée, affaiblissement par corrosion

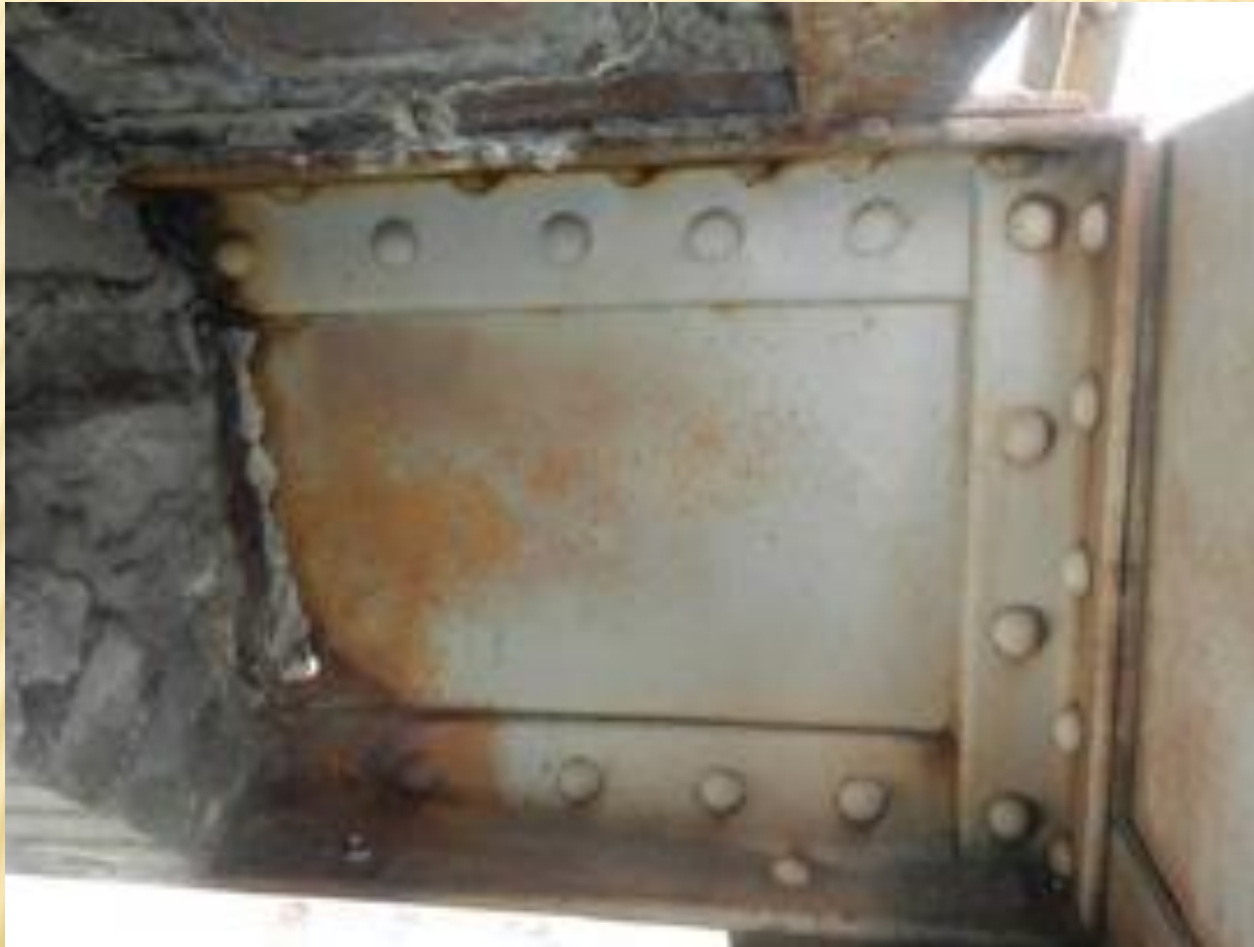
Figure 43 : Corrosion de pièce noyée dans la maçonnerie. Perforation de l'âme, corrosion des cornières de membrures au contact de la maçonnerie

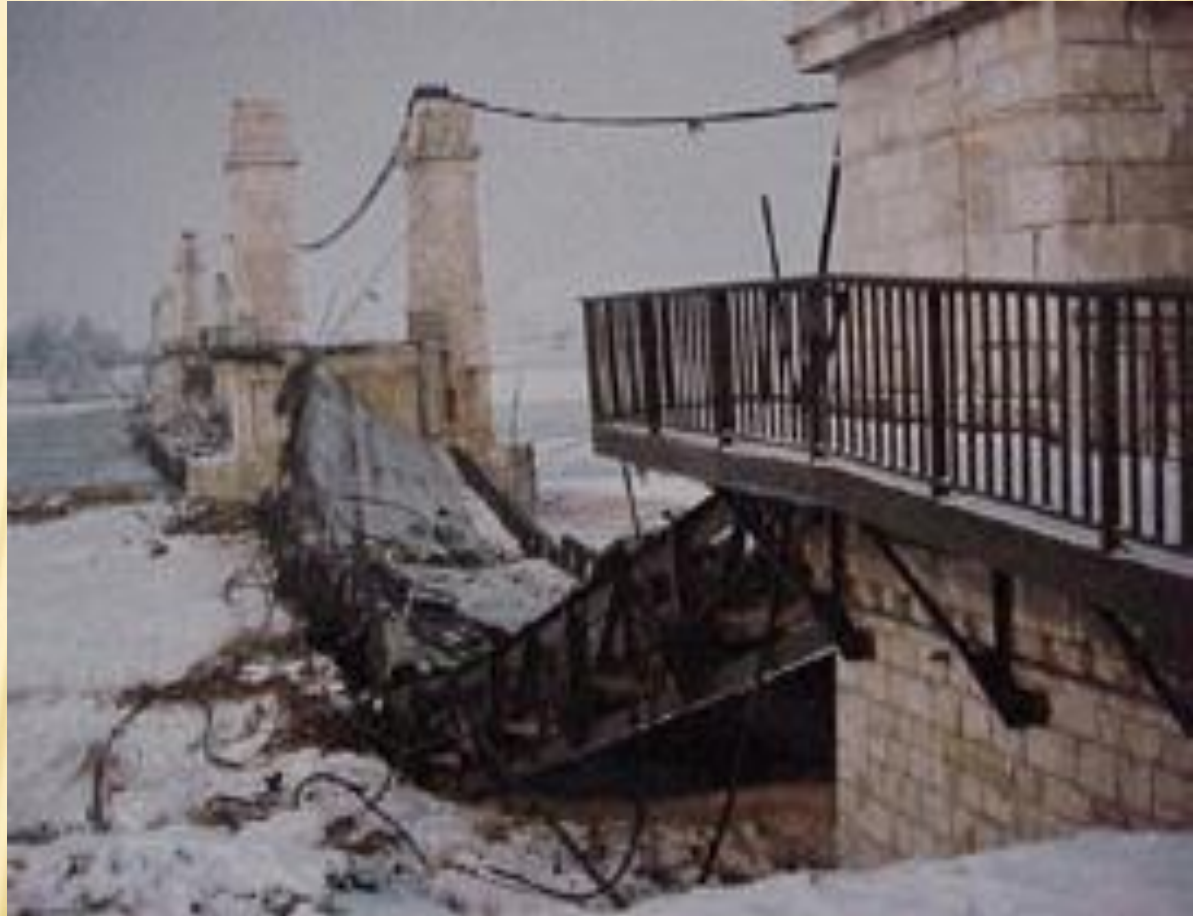
Figure 46 : effondrement du pont de Sully-sur-Loire en janvier 1985

L'effondrement s'est produit le 16 janvier 1985 à 7h40 par une température de l'ordre de -23°C . Les 4 travées se sont effondrées dans le lit de la Loire, seule la travée de rive gauche est tombée sur la berge.

Les barres en acier de diamètre 56 et 60 mm présentaient des ruptures planes à fond de filetage.

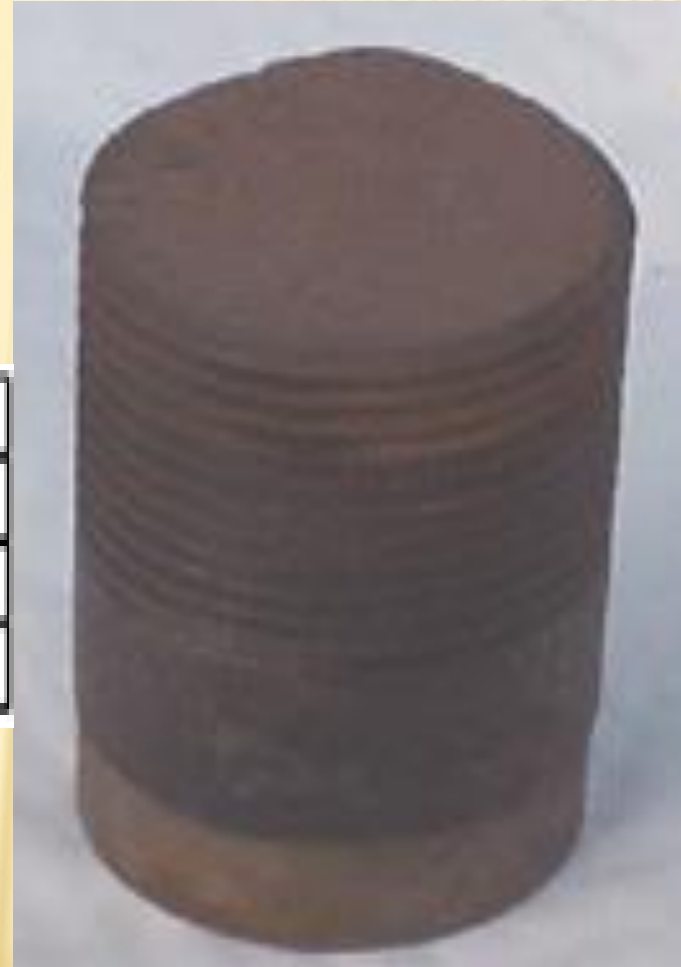
Figure 47 : Rupture plane à fond de filet sur un élément en barre

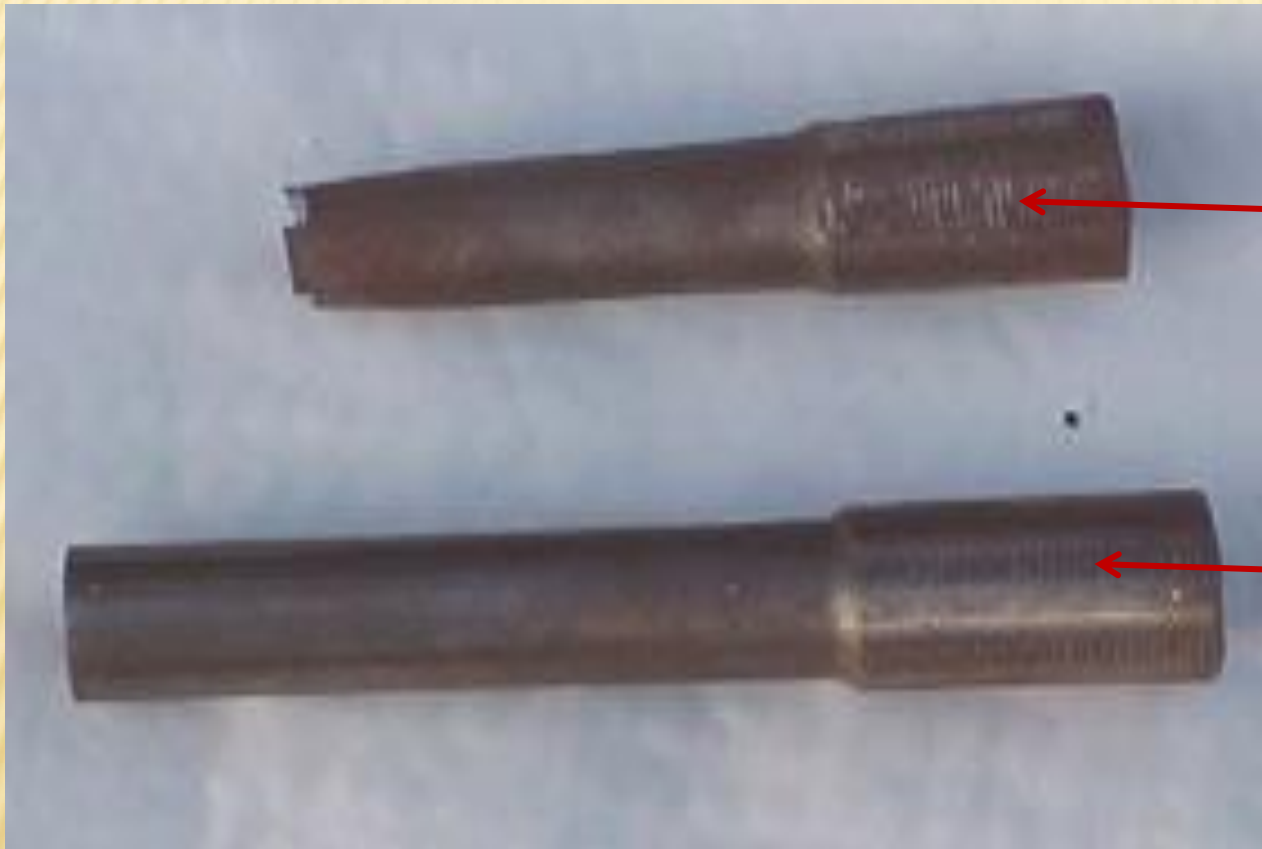
Acier ductile : striction

Acier fragile : rupture plane

Figure 49 : Exemple d'essais de traction sur acier ductile et fragile

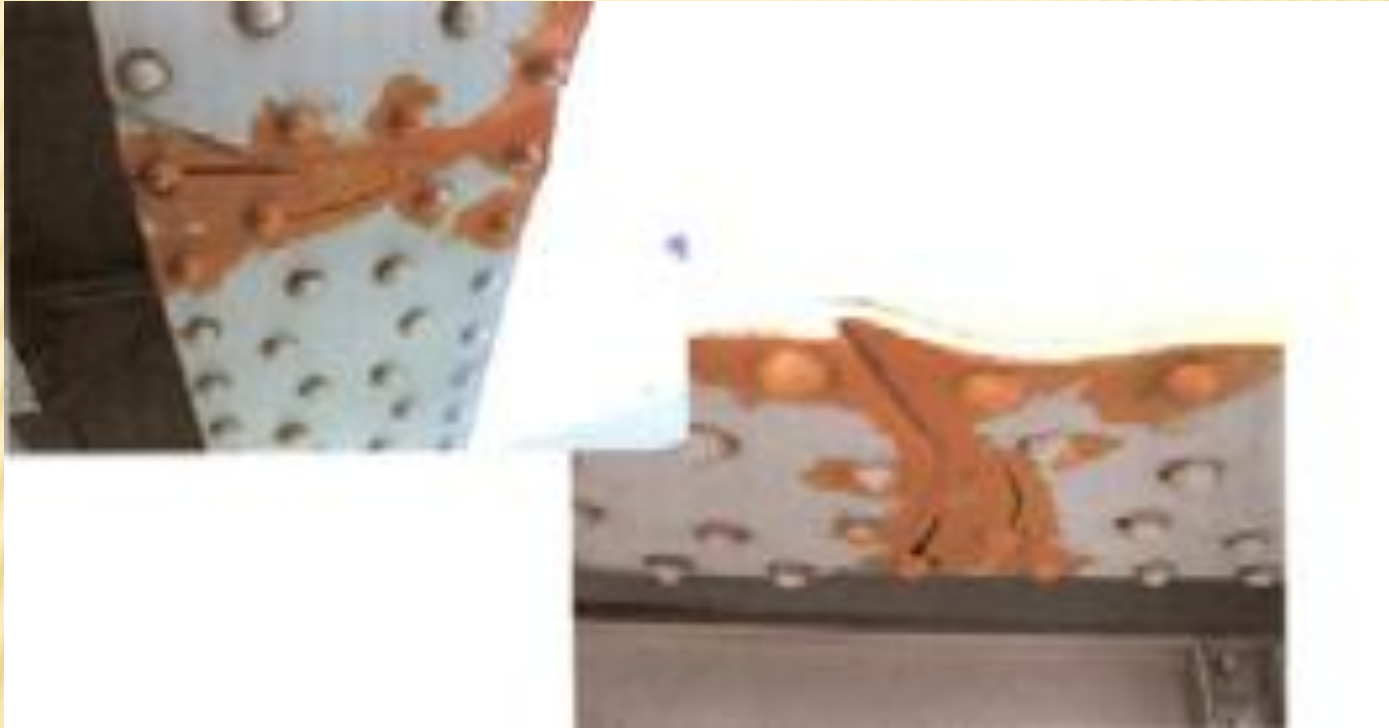
Figure 52 : Fissures, amorces de rupture, suite à un choc de bateau sur acier fragile d'une membrure inférieure de pont.

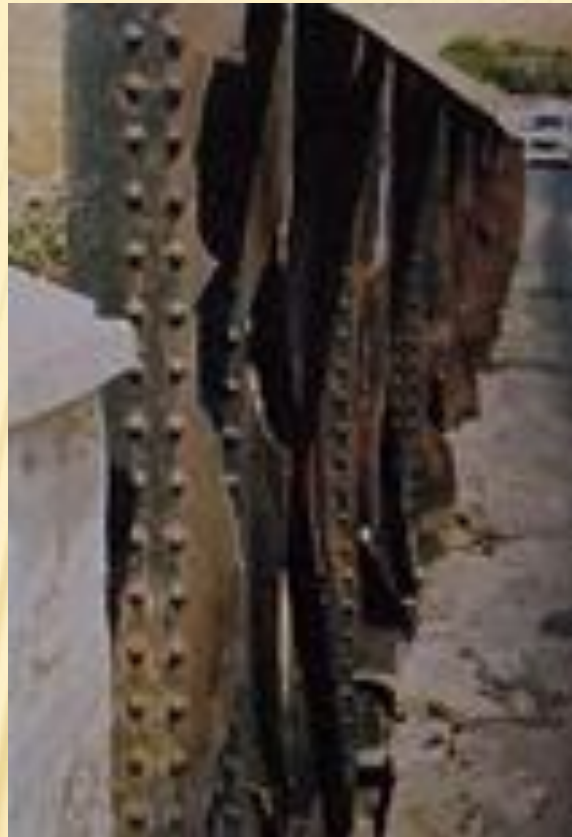
Figure 53 : Ruptures sur acier fragile par chocs de véhicules – acier des années 1925 environ.

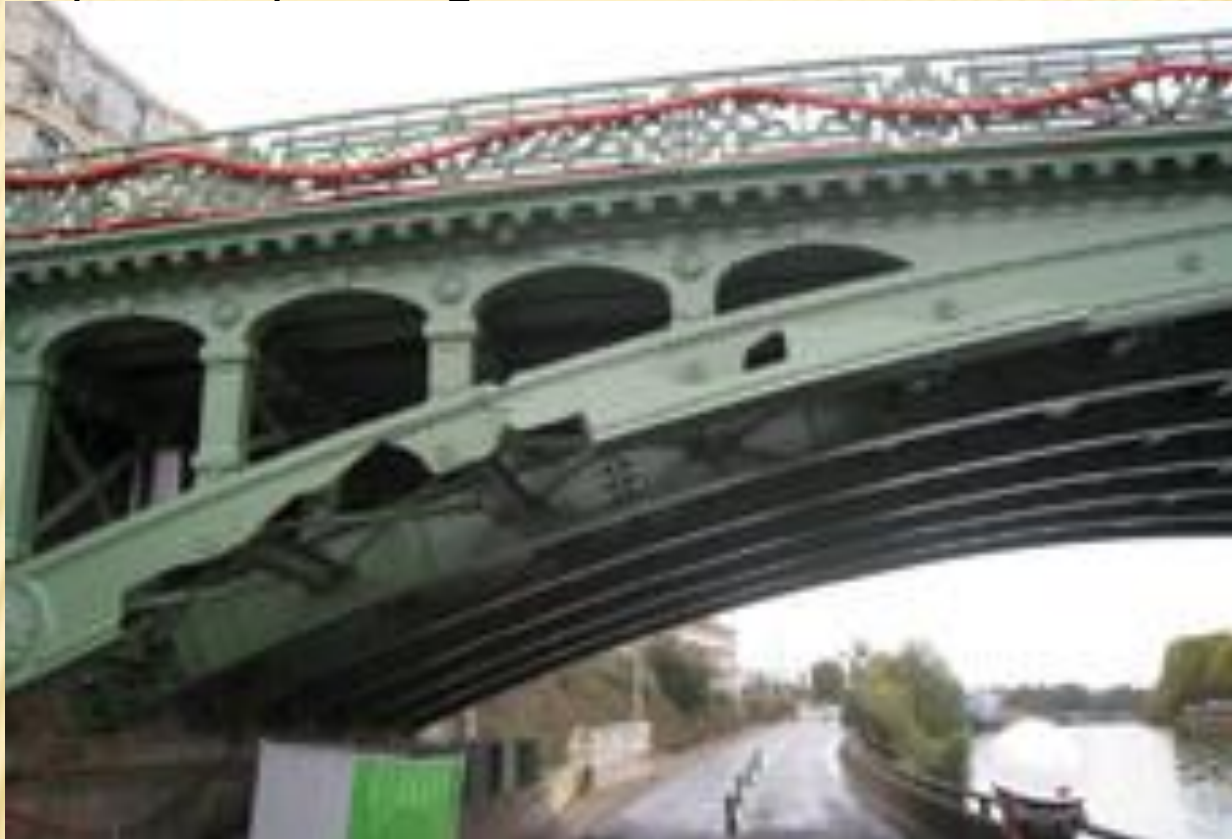
Figure 54 : Choc de véhicule sur un arc en fonte de 1903.

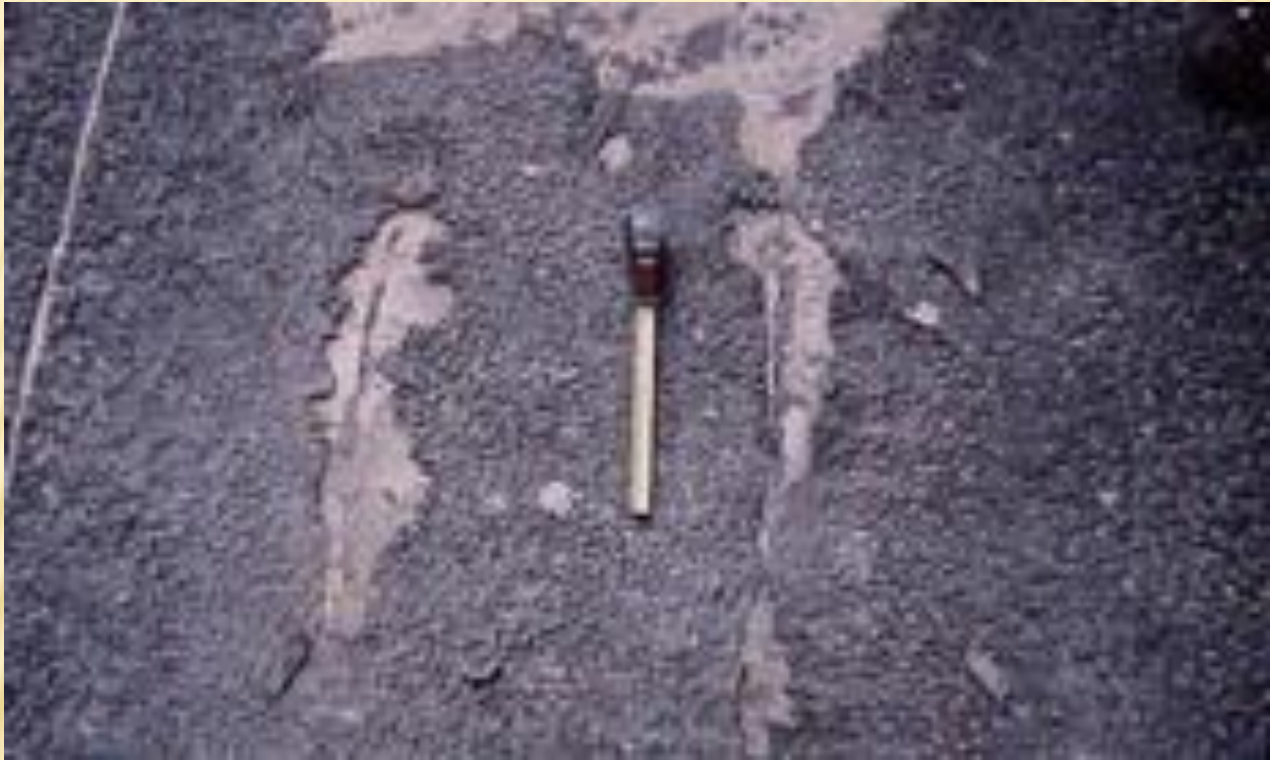
Figure 57 : Fissuration par fatigue de tôle de platelage sous l'effet de la circulation – ici platelage de 10 mm sur autoponts.

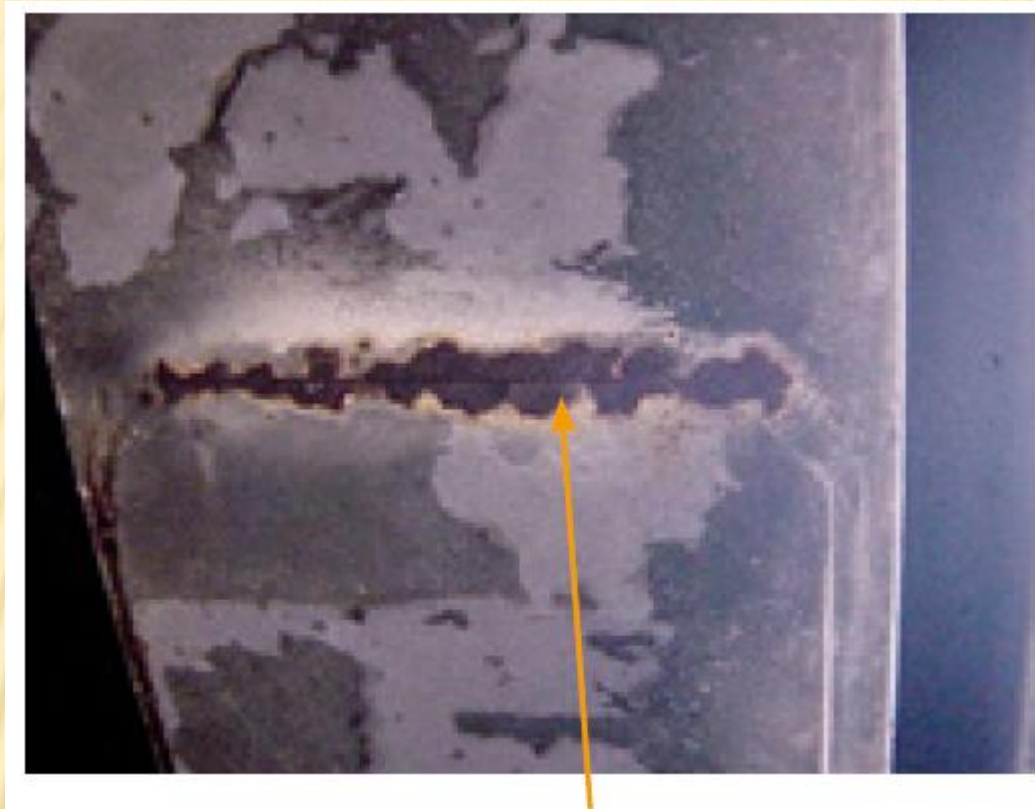
Figure 59 : Fissure frontale d'une semelle additionnelle de membrure inférieure de poutre

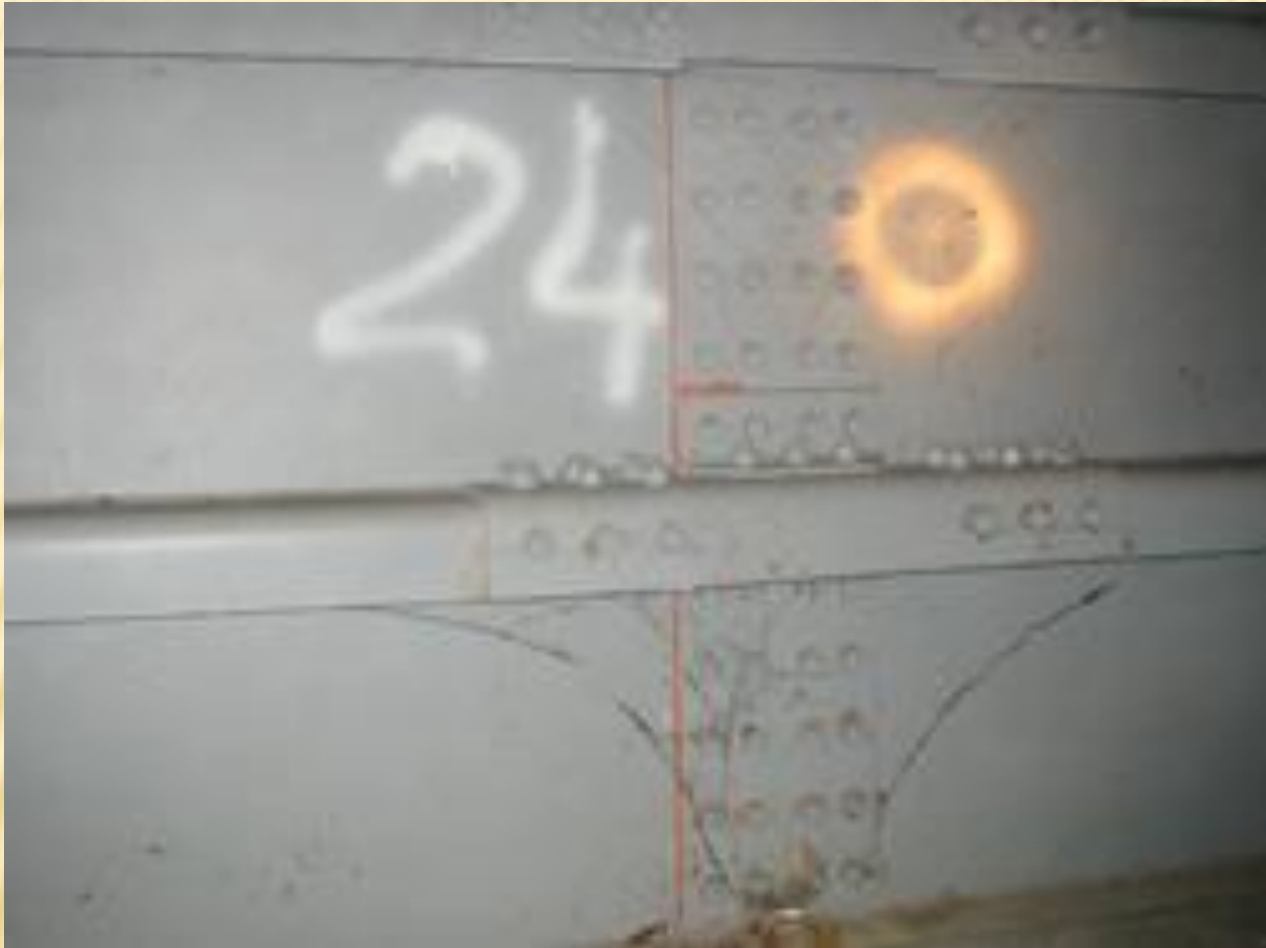
Figure 61 : Jeu sur assemblage boulonné mis en évidence par la rupture du feuil de peinture et apparition de la couche de minium de plomb

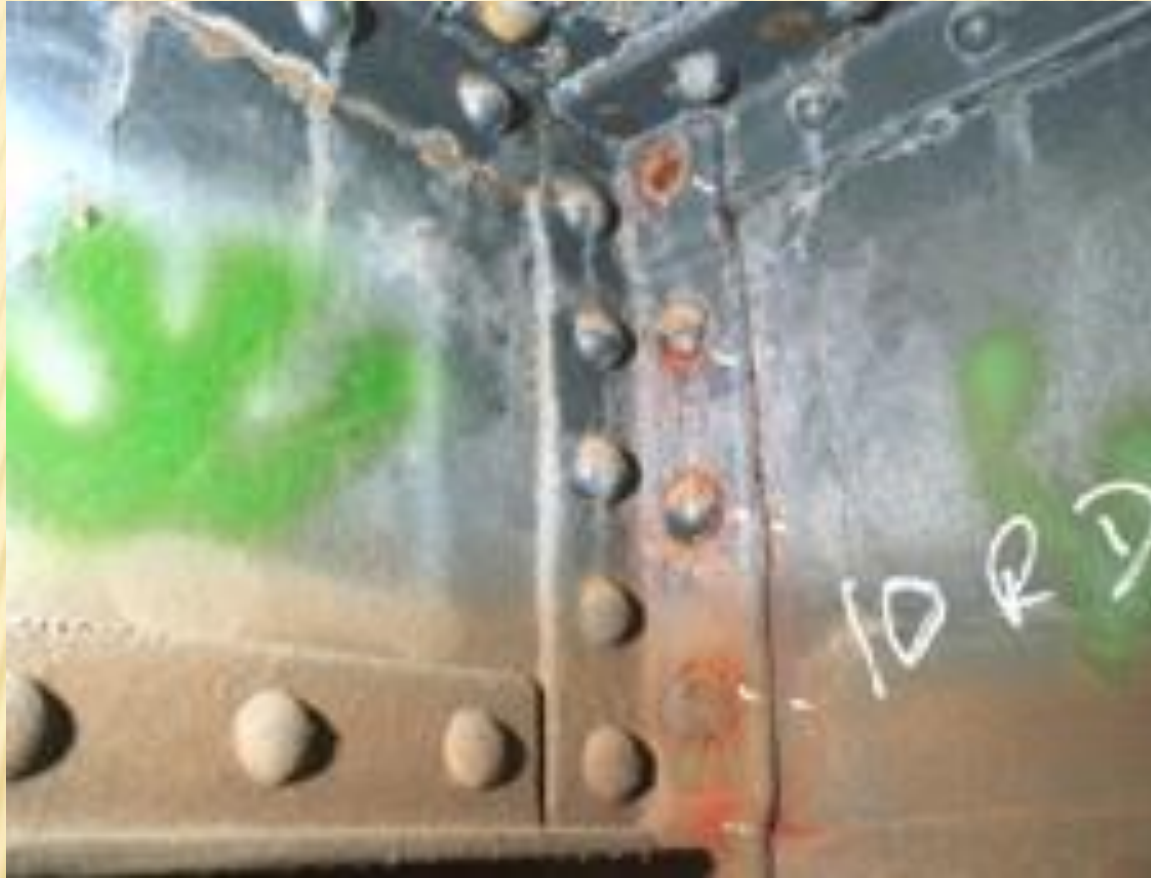
Figure 62 : Différents stades de déconsolidation d'un assemblage rivé

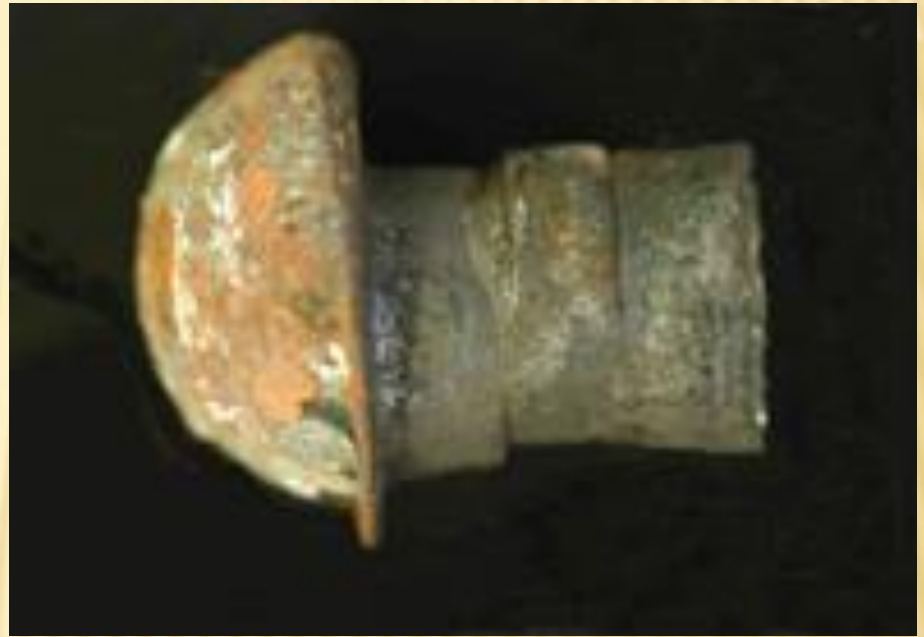
Sous efforts excessifs, les ruptures peuvent se produire par cisaillement des rivets ou boulons ou par arrachement (dépassement de la résistance en pression diamétrale)

Figure 63 : Effet de cisaillement sur un corps de rivet
