REHABILITATION ET MAINTENANCE DES CONSTRUCTIONS METALLIQUES

PRINCIPALES PATHOLOGIES DES OUVRAGES MÉTALLIQUES

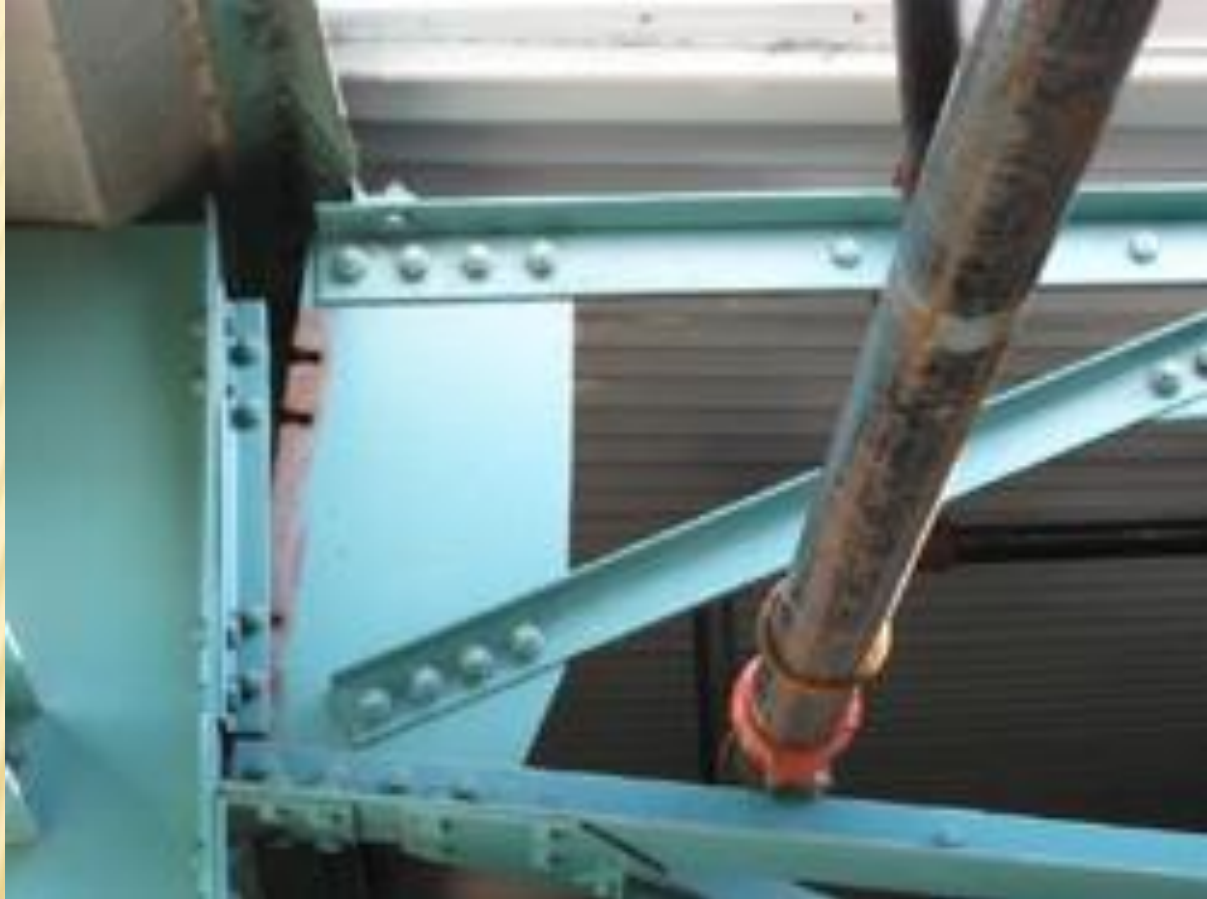
Figure 64 : Rupture par dépassement des efforts en pression diamétrale sur une charpente

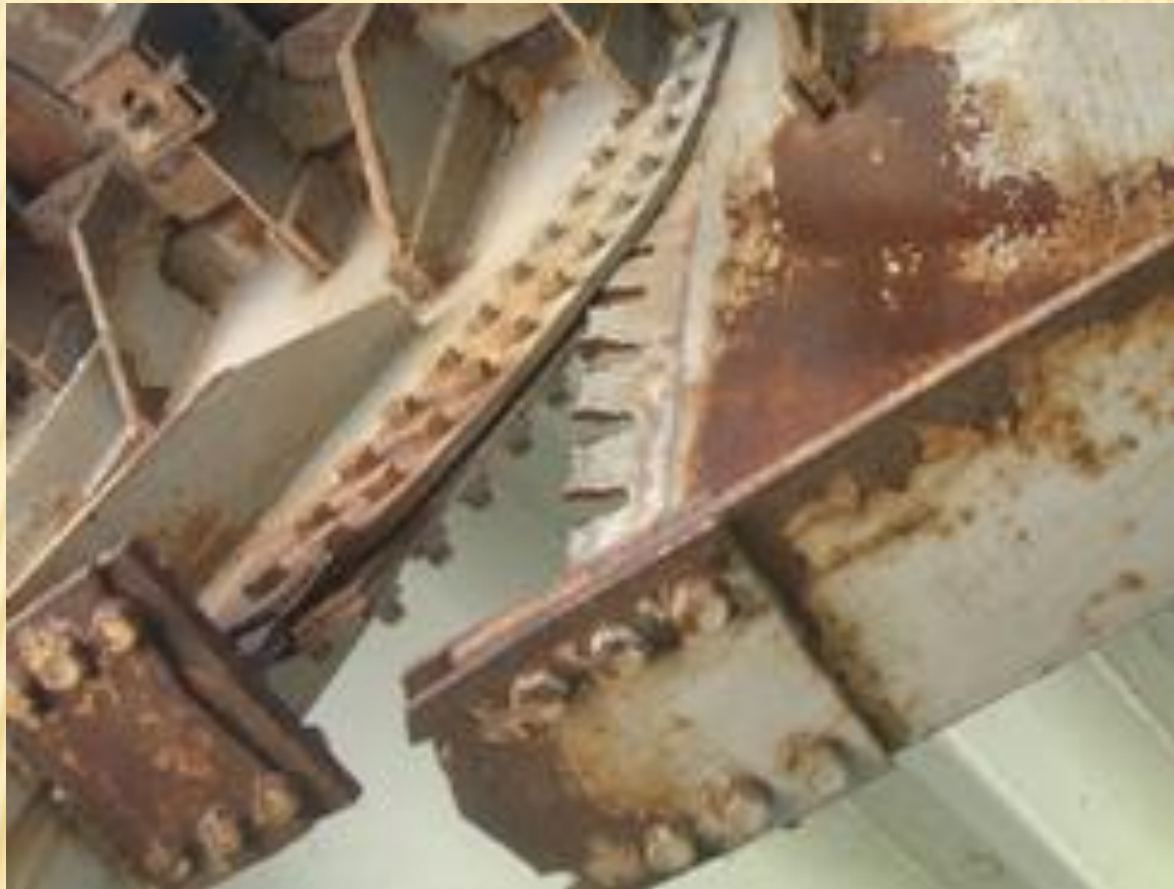
Figure 65 : Sur ouvrage d'art, rupture par dépassement des efforts en pression diamétrale pour l'âme, par excès de traction pour le couvre-joint de la membrure inférieure.

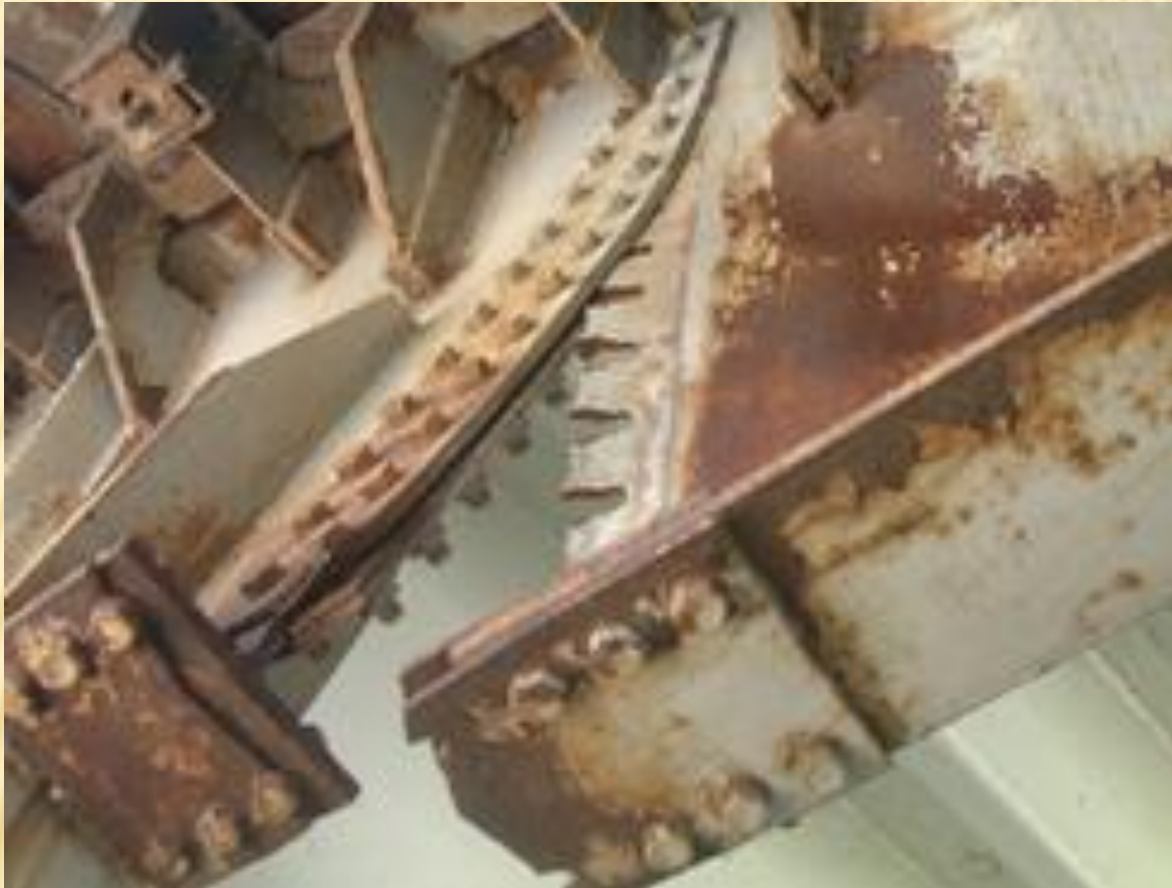
Figure 65 : Sur ouvrage d'art, rupture par dépassement des efforts en pression diamétrale pour l'âme, par excès de traction pour le couvre-joint de la membrure inférieure.

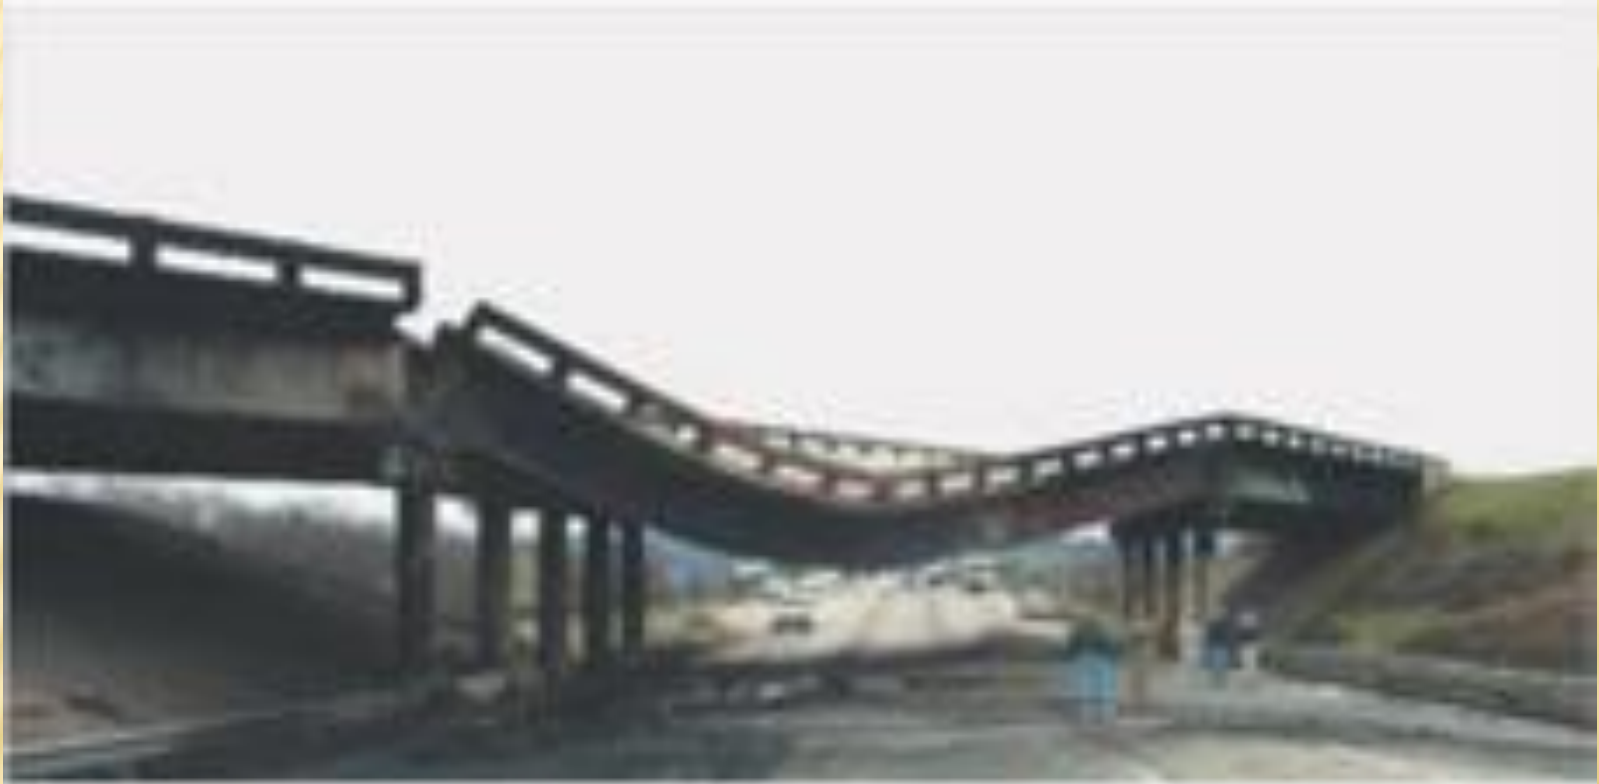
Figure 68 : Pont routier en Alabama USA – 5 janvier 2002 – incendie d'une citerne d'hydrocarbures.

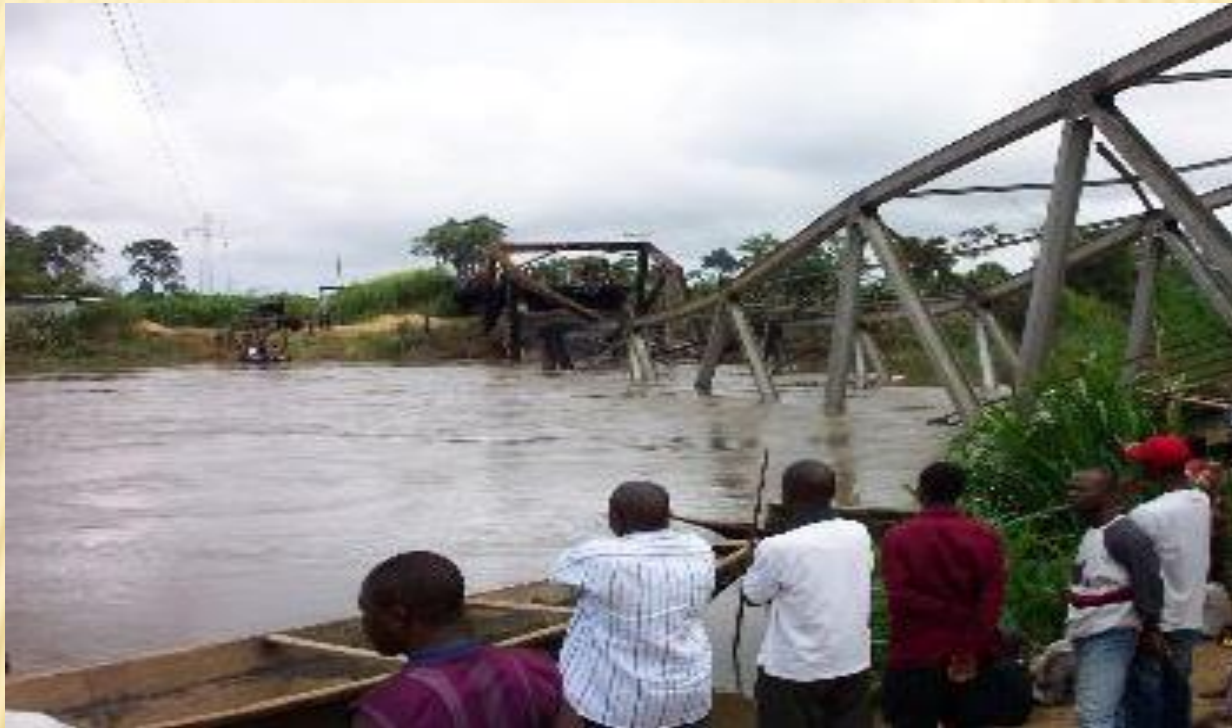
Figure 69 : Pont sur le Mungo – Cameroun – 2 juillet 2004 – incendie d'un camion-citerne d'hydrocarbures

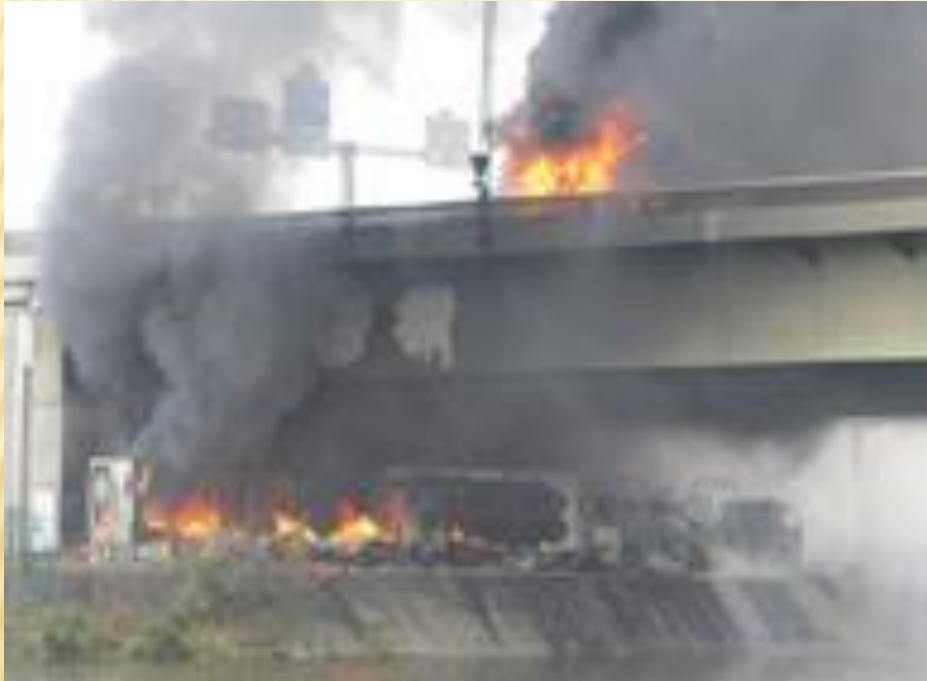
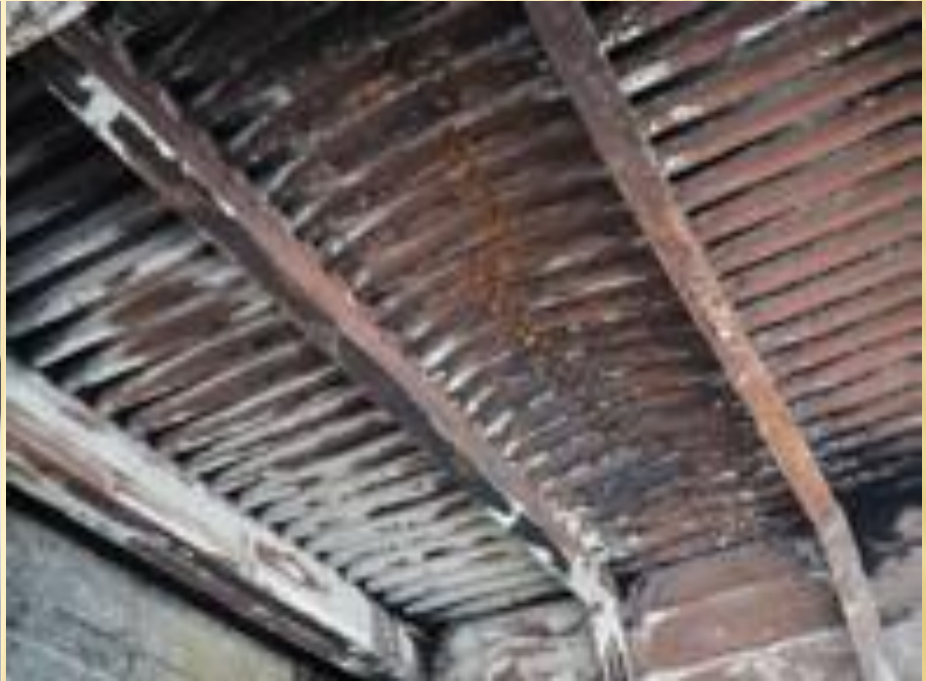
Figures 70 et 71 : Pont Mathilde Rouen – 29 octobre 2012 – accident d'un camion-citerne sur l'ouvrage et propagation de l'incendie sous l'ouvrage.

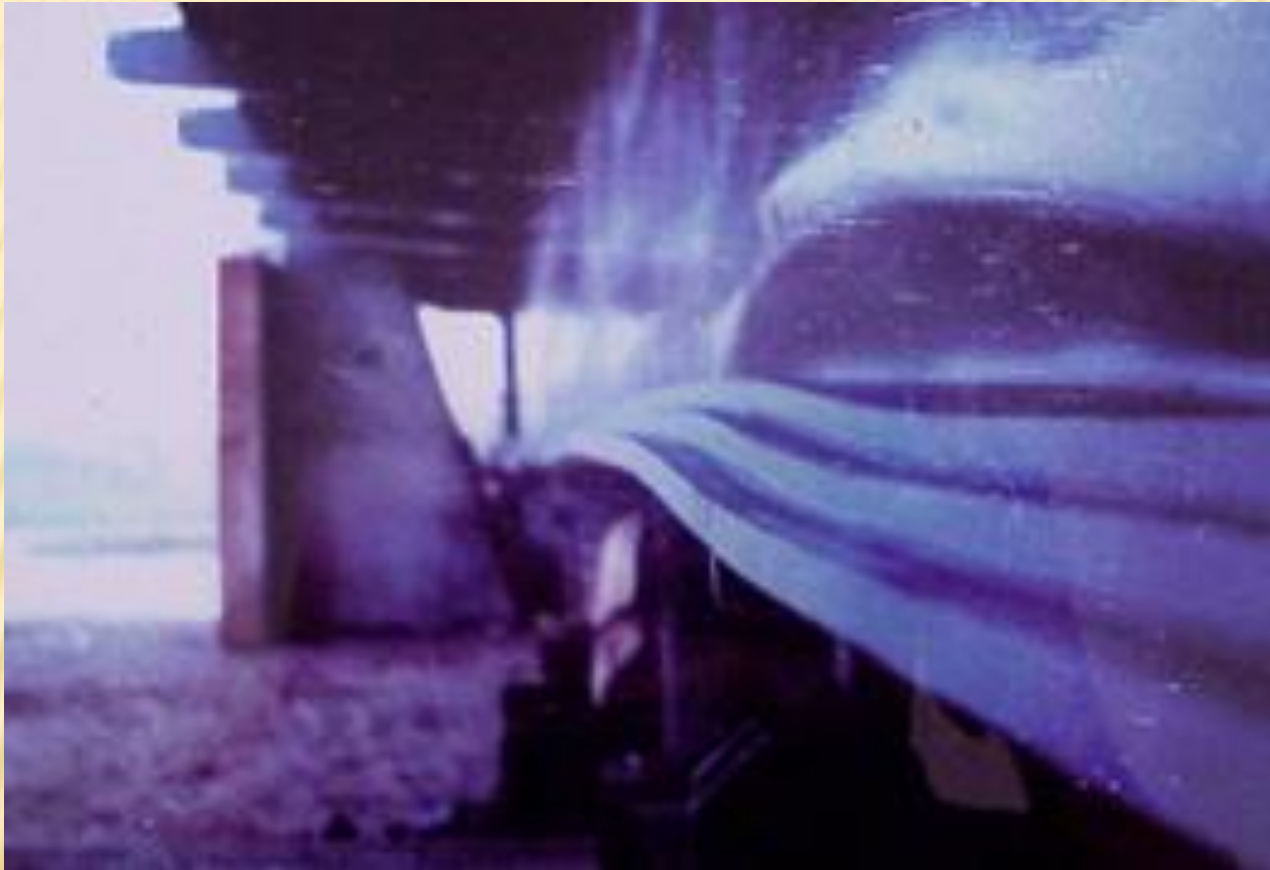
Figure 72 : Voilement d'âme en cours de lancement.

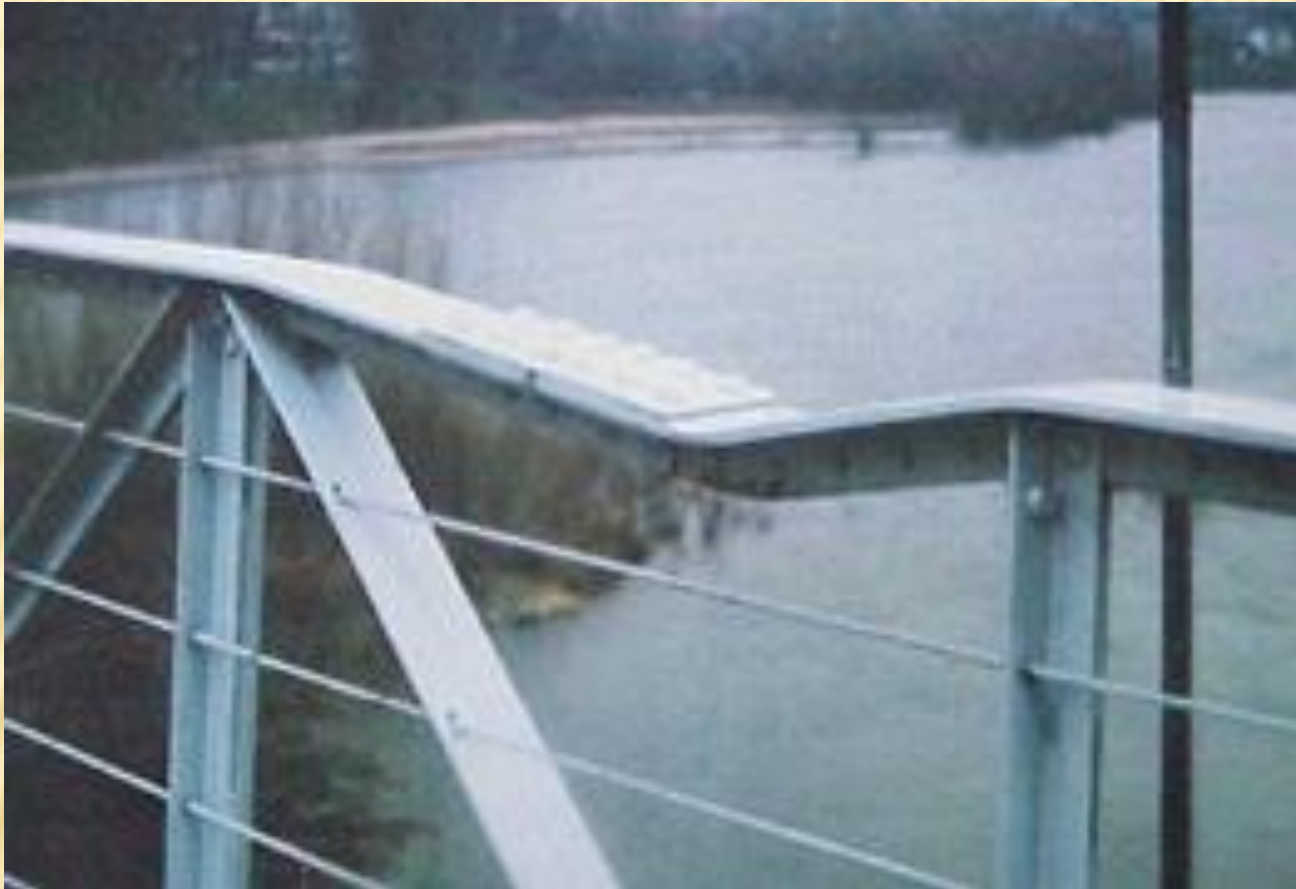
Figure 73 : Flambement de membrure supérieure de la poutre de rigidité dans le plan

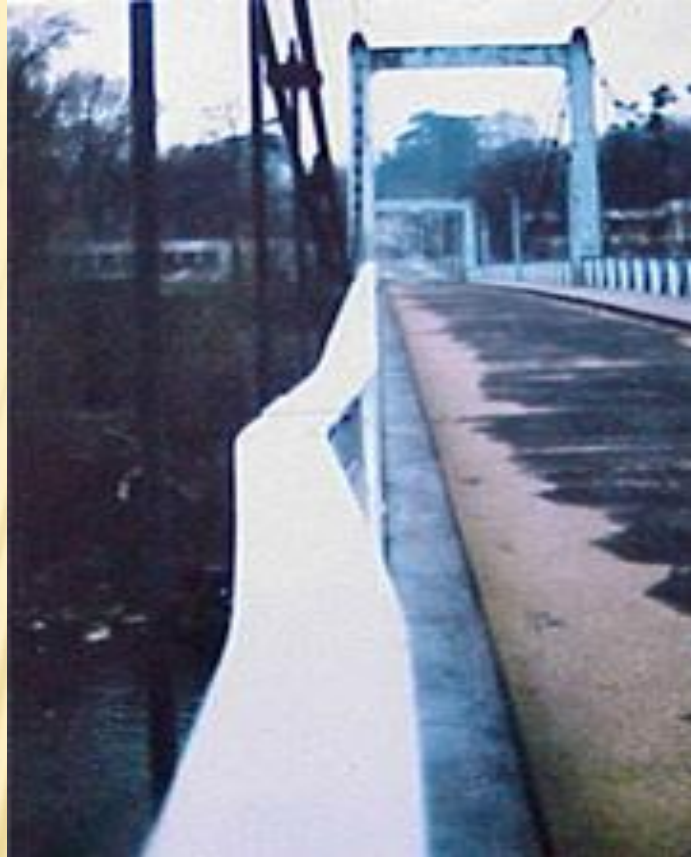
Figure 74 : Flambement de membrure supérieure de la poutre de rigidité hors du plan

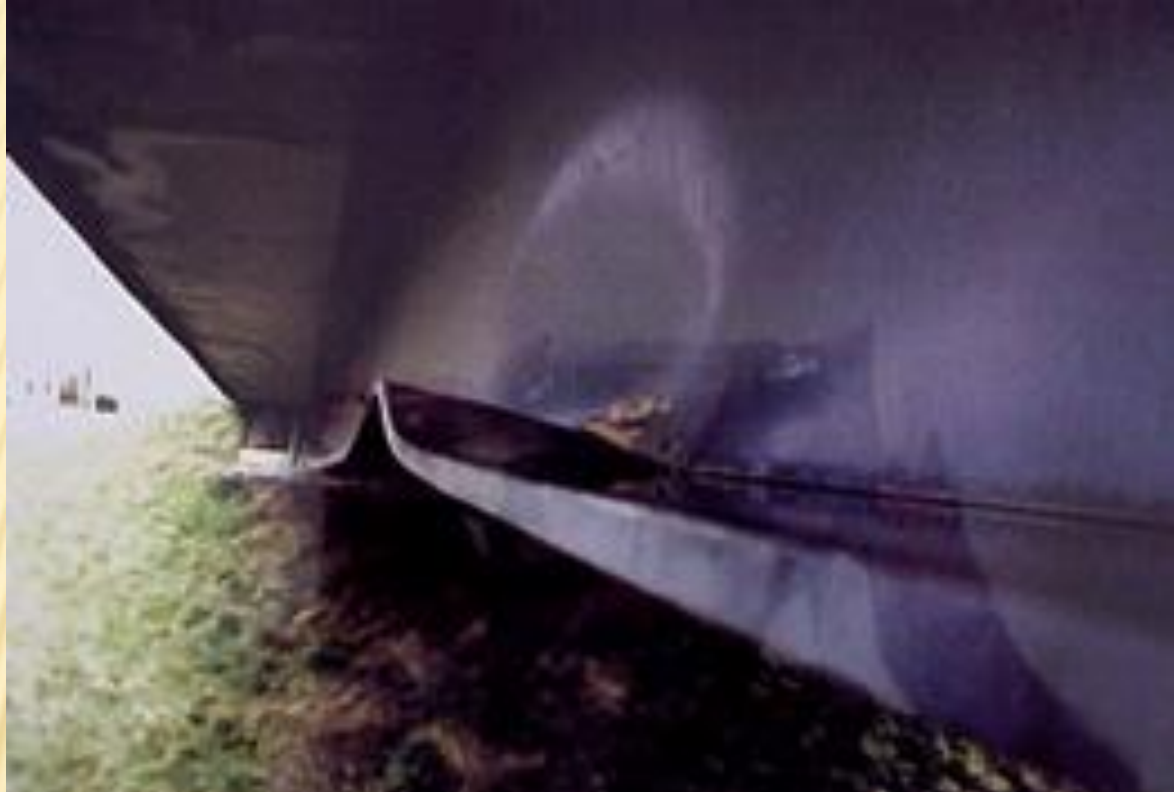
Figure 75 : Choc de véhicule sur ouvrage moderne – déformations de la membrure inférieure et de l'âme de poutre.

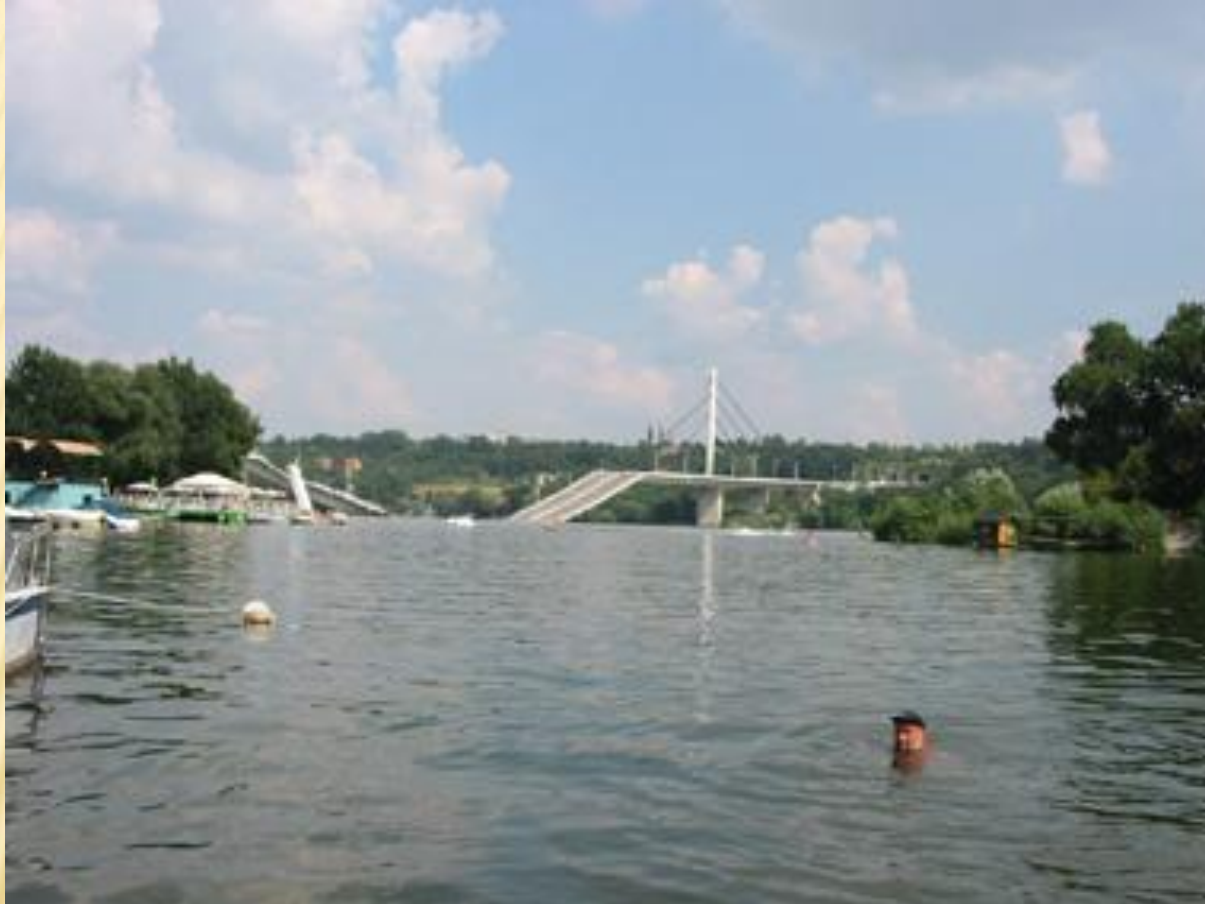
Figure 76 : Effondrement par fait de guerre d'un pont à haubans.
